# 123 días sin reparar

Hundimiento de calzada y terraplén en la carretera CM-4157,  
junto al embalse de Cíjara

**Ubicación:** CM-4157, margen del embalse de Cíjara, entre el Poblado de Cíjara y el Puente de los Diecinueve Ojos · 39.396696, -4.963639

**Comunicante:** Un ciudadano preocupado, usuario habitual de la vía · 27 de octubre de 2026

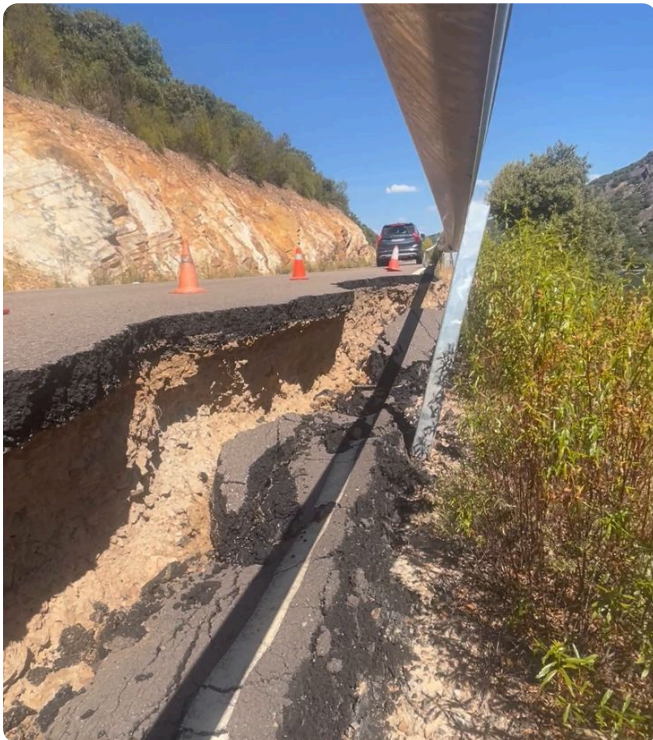
**Prueba de fecha.** Fotograma del video original. Según sus metadatos, se grabó el 26/06/2026 a las 17:25. El terraplén ya estaba descalzado bajo la calzada.

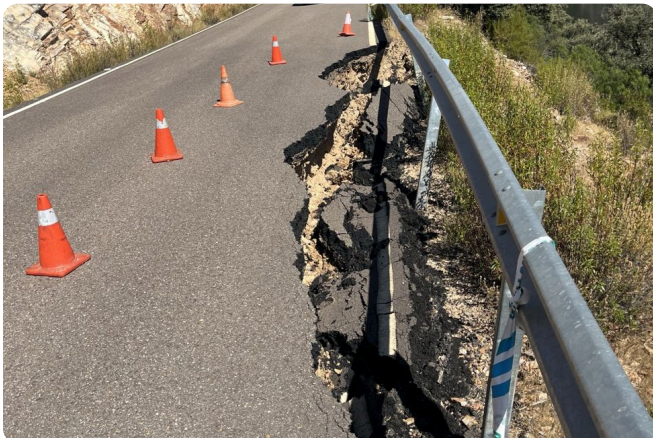
**Junio.** El borde hundido a lo largo del carril.

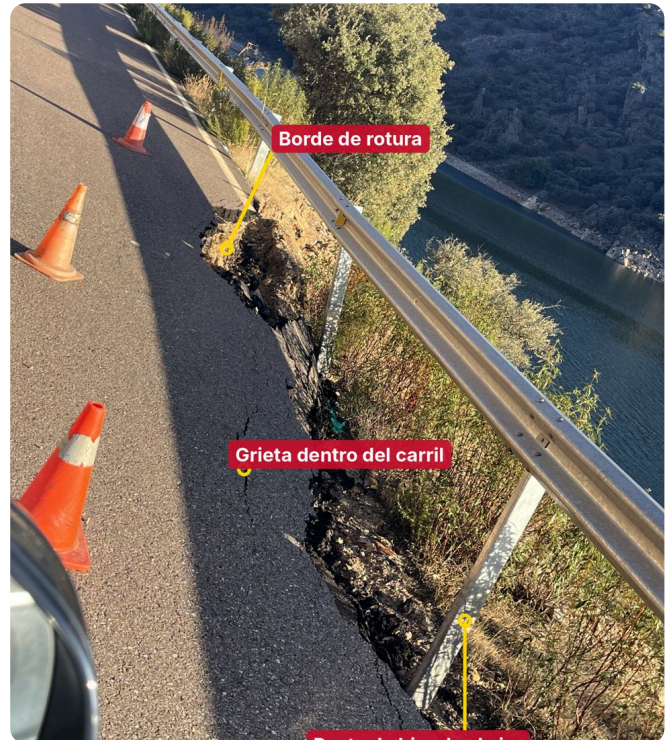
**123 días después.** La rotura está dentro del carril, hay una grieta longitudinal paralela y la barrera queda colgando sobre el embalse.

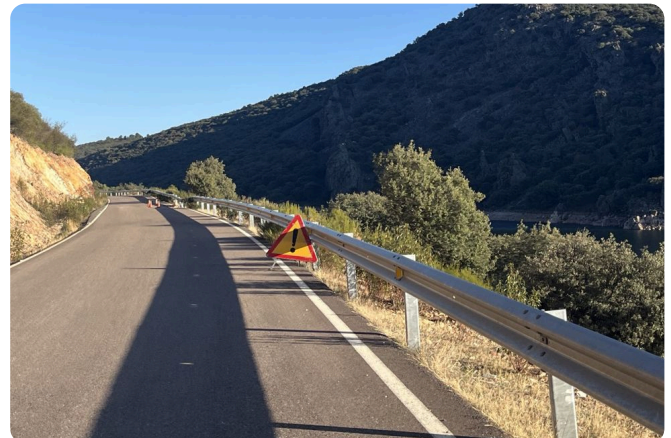
**Octubre.** Señal de peligro en la aproximación: el riesgo es conocido, pero no se ha hecho obra.

Limitación de velocidad y aviso de estrechamiento en ambos sentidos, regulación del paso alterno con semáforo o señal de prioridad y balizamiento luminoso nocturno. Si procede, restricción a vehículos pesados o con remolque.

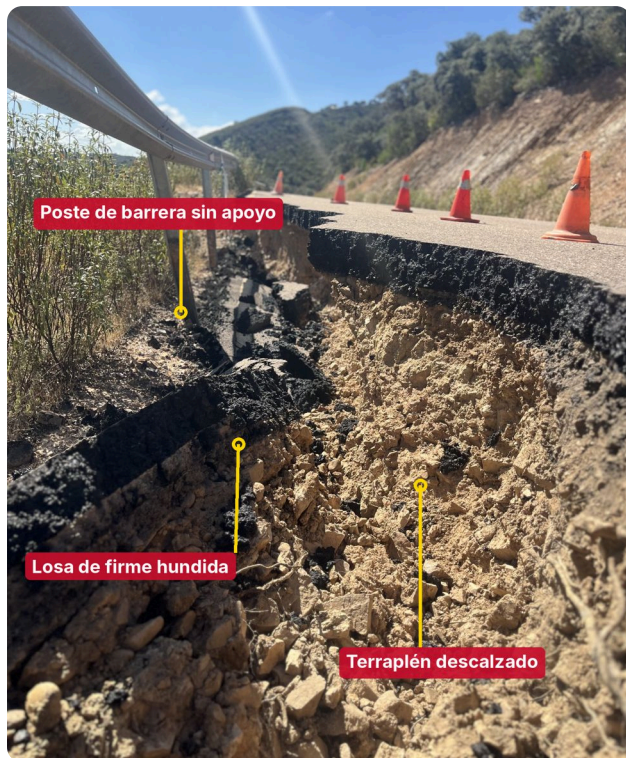
El terraplén que sostenía la calzada ha desaparecido. Lo que queda es tierra suelta y piedra.

- **Calzada sin apoyo:** el firme se ha partido en escalón a lo largo de varias decenas de metros.
- **Terraplén descalzado:** zahorra y tierra suelta expuestas a la lluvia.
- **Grietas dentro del carril:** el deslizamiento avanza hacia el centro de la calzada.
- **Barrera de seguridad inútil:** los postes de la bionda están al aire. Ante un impacto, no retendría al vehículo.
- **Señales, pero sin obra:** conos, cinta y señales de peligro. No hay limitación de velocidad, regulación del paso ni balizamiento nocturno.

Del terraplén, el firme y la barrera, con fecha de inicio comunicada. Incluye el saneo del talud en la zona de caída de piedras.

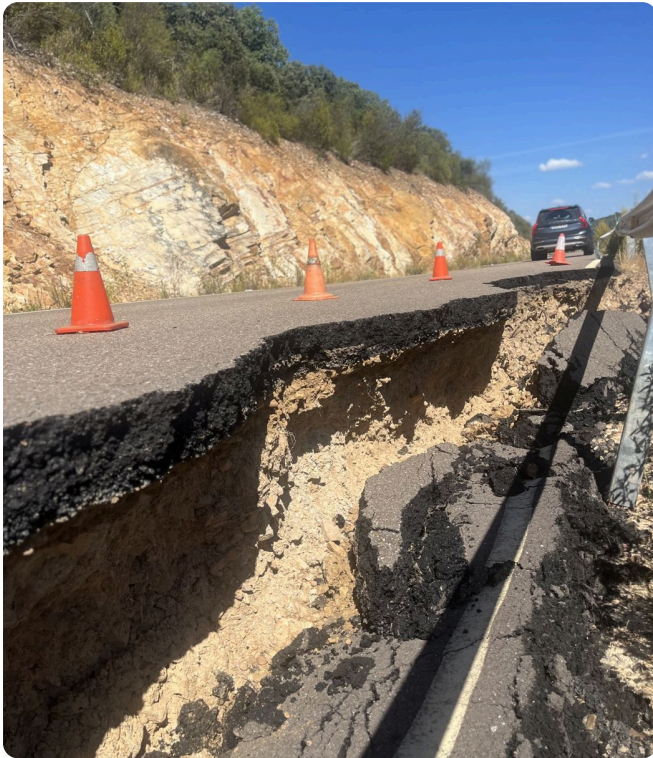
**Junio 2026.** El socavón bajo la calzada, con vehículos circulando a pocos metros.

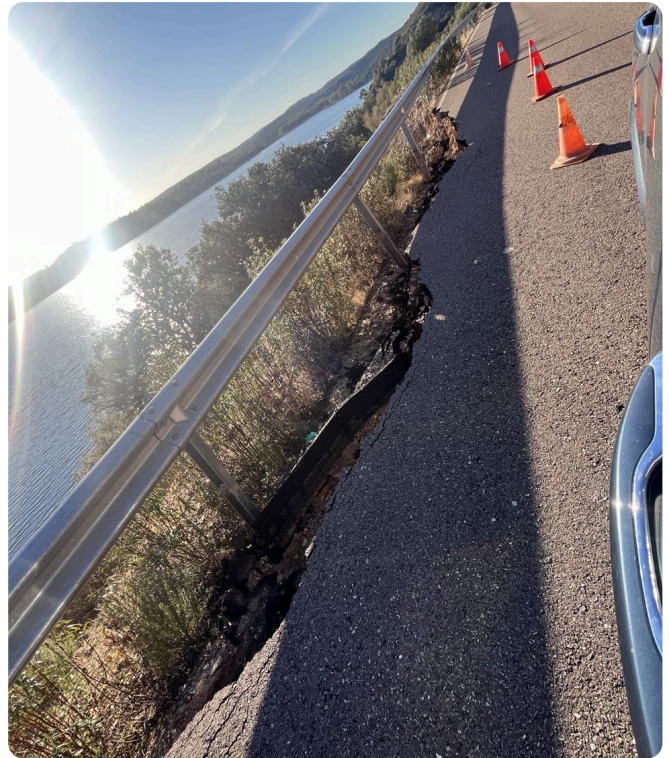
**Octubre 2026.** La rotura recorre la barrera, con el embalse justo debajo.

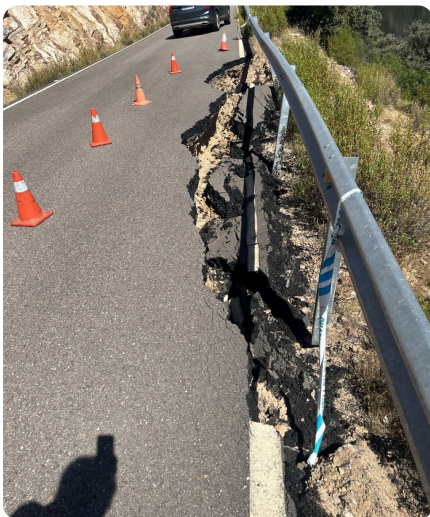
**Junio 2026.** Vista longitudinal.

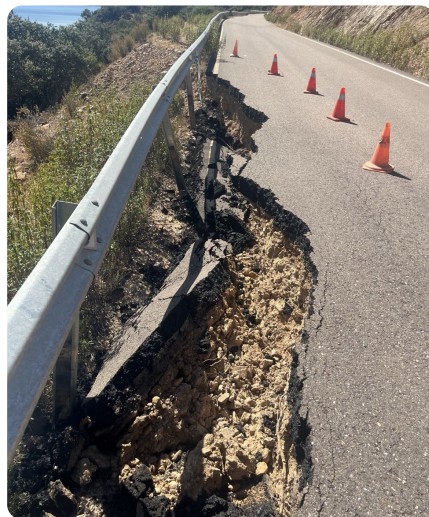
**Junio 2026.** El desnivel hacia el embalse.

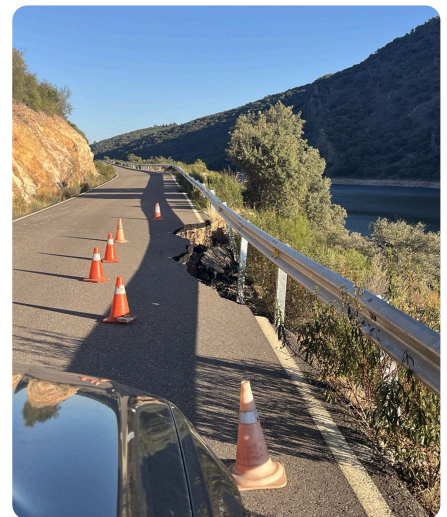
**Octubre 2026.** El mismo tramo, sin obra.
