# 123 días sin reparar

Hundimiento de calzada y terraplén en la carretera CM-4157,  
junto al embalse de Cíjara

**Ubicación:** CM-4157, margen del embalse de Cíjara, entre el Poblado de Cíjara y el Puente de los Diecinueve Ojos · 39.396696, -4.963639

**Comunicante:** Un ciudadano preocupado, usuario habitual de la vía · 27 de octubre de 2026

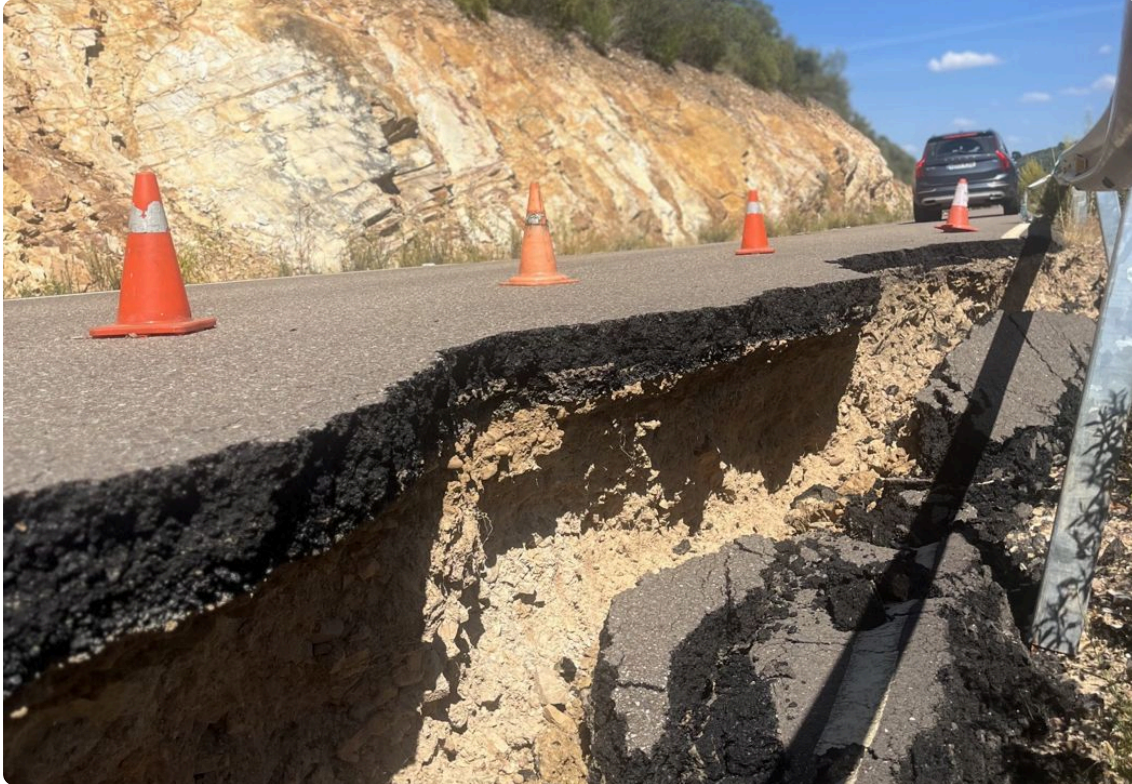
**Cada día que pasa, la grieta crece y el riesgo también.  
Evitemos un accidente.**

Desde al menos el **26 de junio de 2026**, el borde de esta carretera se está desplomando hacia el embalse. Se han puesto conos y señales de peligro, así que **el riesgo es conocido**. Pero no se ha hecho ninguna obra y **la grieta sigue creciendo**. Los postes de la barrera de seguridad están al aire y ya caen piedras a unos 2 km, en el p.k. 93. Por aquí circulan a diario camiones de suministro a las explotaciones de la zona, sus trabajadores, vecinos y pescadores con remolques y barcas.
